Suivi de coupe forestière dans le bassin versant du lac Pope

Ville de Mont-Laurier, Québec

Préparé pour :

Comité du bassin versant de la rivière Gatineau

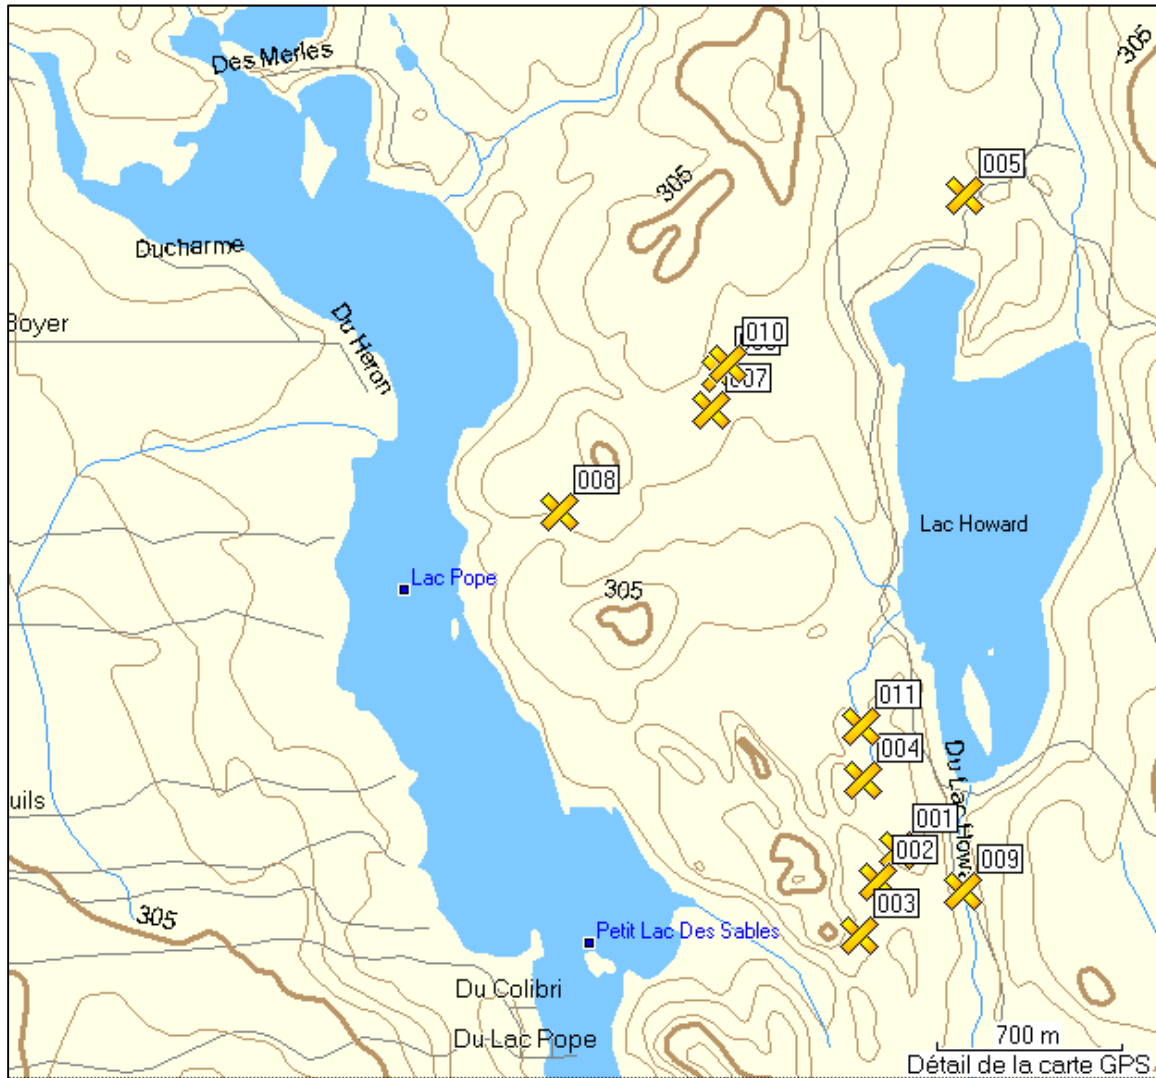
Figure 2 : Carte des points GPS enregistrés au cours des visites des sites de coupe en 2009.

Deux ruisseaux intermittents non cartographiés (un de très faible dimension et un de plus grande importance) présentent des traces de machinerie dans leur lit (point GPS 009, voir Annexes). À certains endroits, plusieurs troncs empêchaient l'écoulement normal de l'eau et aucune bande riveraine n'est visible.

Un ruisseau permanent a été détruit par la coupe (point GPS 011, voir Annexes). Il y a de multiples traces de débusqueuse dans le lit du ruisseau de façon transversale et longitudinale. Le ruisseau n'était pas cartographié dans les documents de Commonwealth Plywood, mais l'était dans les cartes de MapSource utilisées par Services-Conseils Envir'Eau, de même que dans les cartes du MRNF. Une plainte a été faite par le technicien du MRNF. Nous sommes en attente de la suite du dossier.

Il faut vérifier s'il y a eu une dérogation pour le chemin (point GPS 010, voir Annexes). La problématique avec le milieu humide qui a été soulevée lors de la dernière visite n'a pas pu être vérifiée en raison du couvert de neige.
