Suivi de coupe forestière dans le bassin versant du lac Pope

Ville de Mont-Laurier, Québec

Préparé pour :

Comité du bassin versant de la rivière Gatineau

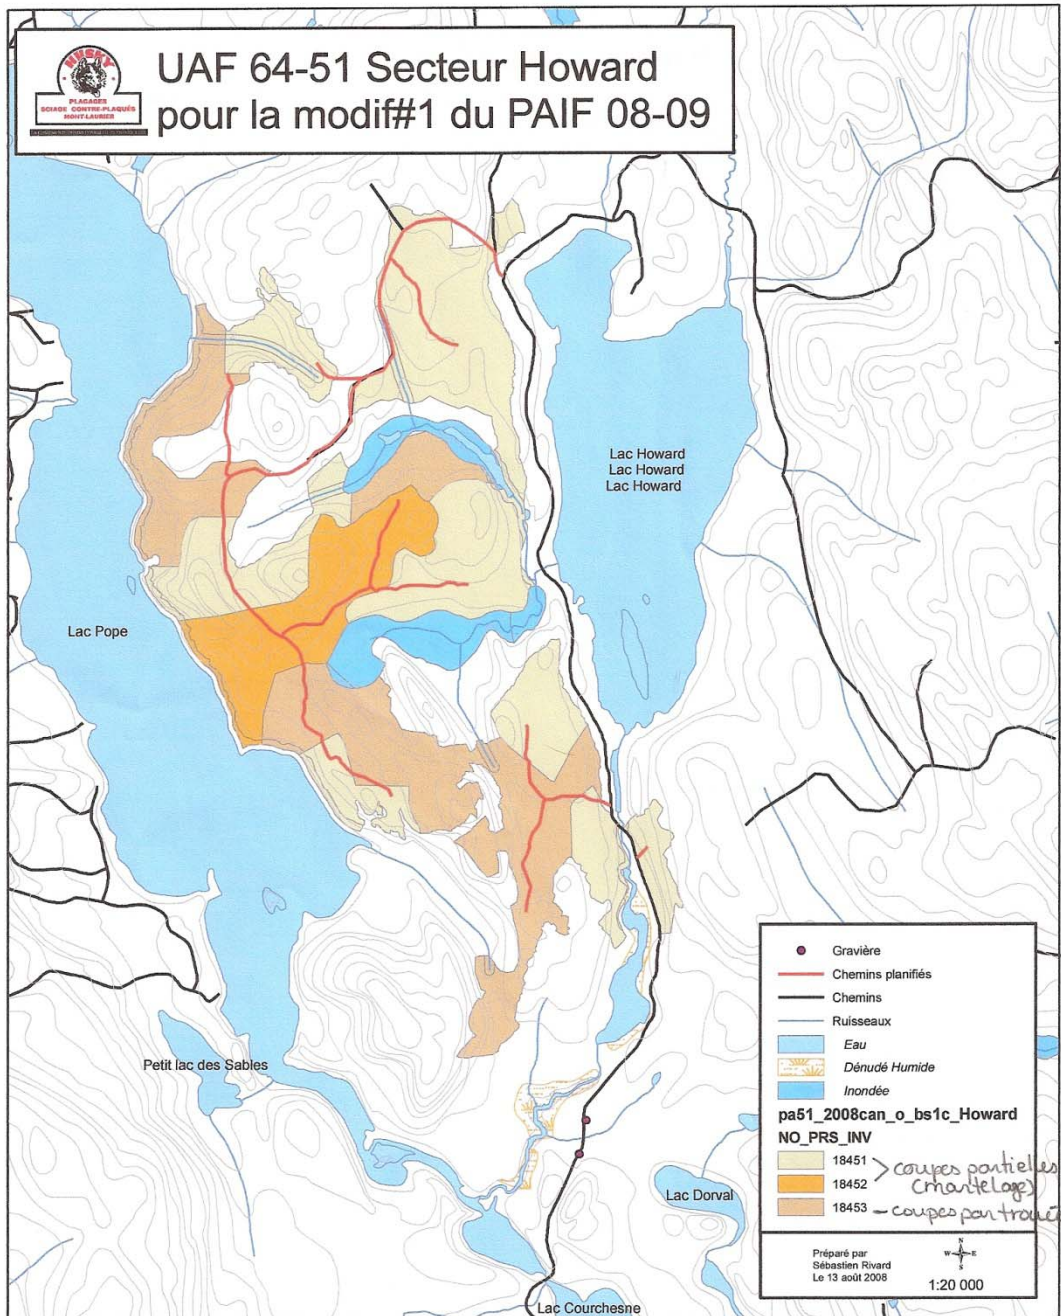
Figure 1 : Carte des sites de coupe forestière prévue dans le bassin versant du lac Pope. Carte fournie par Commonwealth Plywood.

La carte des chemins forestiers et des zones de coupe nous a été remise (Figure 1). Des bandes de 20 mètres ceinturent le lac et les ruisseaux. À l'intérieur de ce périmètre, de la coupe aura lieu, mais aucune machinerie n'y circulera, les travaux seront faits manuellement. La coupe débutera à la fin août et se terminera en octobre. Les arbres coupés seront ramassés au fur et à mesure. Le transport pour sortir le bois se fera via le chemin du Lac-Howard. Une section de route a d'ailleurs été ajoutée au nord et un ponceau de bois a été fait là où le chemin passe sur la décharge du lac Howard, à la demande du ministère des Ressources naturelles et de la Faune (MRNF) pour laisser le passage libre à la faune (point GPS 005, voir Annexes). Les lacs Howard et Pope ayant été classés « sites d'intérêt faunique » par le MRNF, les normes de coupe sont plus strictes.
